事故报告书

和车辆接触死亡（被货台侧轨穿通大腿部）

发生地域	豪亚			发生日期	2011/1/28（五） 23:40左右（当地时间）	
所属	-			场所	部品装卸场	
工龄	8年	年龄	28岁	伤病名	下腹部、大腿部裂伤	
经验	8年	职位	卡车驾驶员	程度	死亡

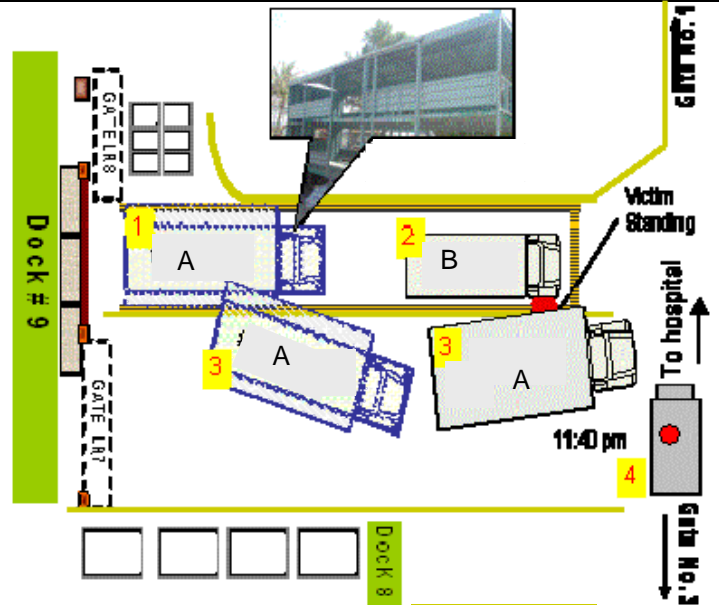
略图

- ▼在卸完车座后，卡车A离开装卸场No. 9、前往大门No. 1。
- ▼装载货物的卡车B为了卸货、将车停在同一个装卸场，驾驶员（受伤者）站在卡车驾驶席车门外部附近。
- ▼卡车A朝大门No. 1发车，在对卡车宽度判断错误的情况下扭转方向盘。结果，卡车B的驾驶员被夹在车门和卡车货台之间。大腿部和下腹部受伤。
- ▼被送到附近的医院，经抢救无效死亡。

- 1、在同一个装卸场同时停了2台卡车（纵列停车）
- 2、此装卸场夜间照明的5个照明灯中有3个没有亮灯
- 3、A公司卡车是将货台扩大的改造车、从后视镜看不清侧面
A公司驾驶员驾驶此卡车的经验为1个星期

- A) 中止同时使用同一个装卸场，彻底遵守规定的停车规则（2/3~）
- B) 制定PPMC管理人员在夜班也进行管理的体制
- C) 标示此装卸场的停止位置，设定、标示步行区域（2/7~）、制定修理照明灯等适当的保全计划
卡车待车场的明确化和制定作业方法并彻底执行（2/21~）
- D) 禁止使用大幅度改造后的卡车，指定持有资格的驾驶员、驾驶员要穿反光背心和适当的服装
- E) 准备紧急车辆（急救车）的明确化（24小时对应）
